*Stowarzyszenie Historyczno-Badawcze „Galea”
14-240 Susz, ul. Kopernika 15*

SPRAWOZDANIE

z prac rewaloryzacyjnych zabytkowego cmentarza
ewangelickiego w miejscowości Kamieniec gm. Susz
przeprowadzonych w latach 2017-2019

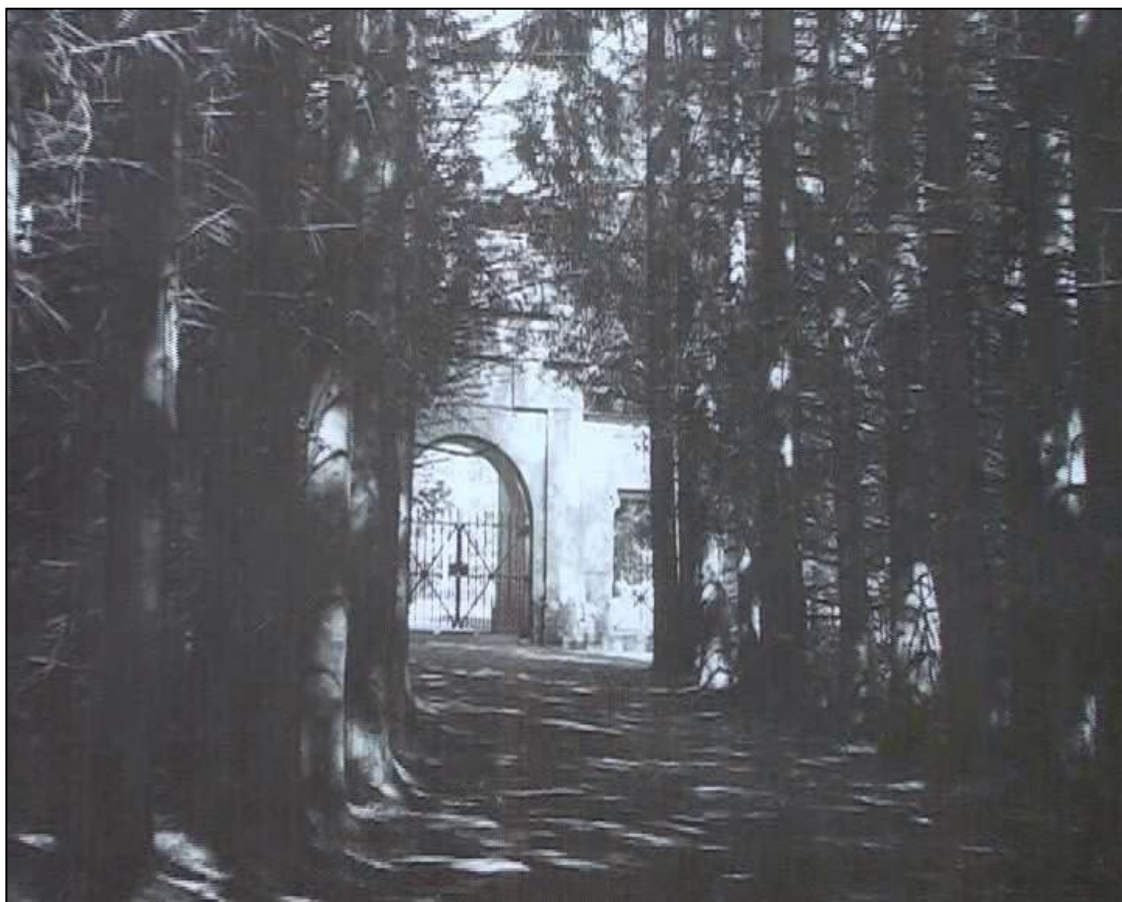
Fot.2 – aleja świerkowa prowadząca do bramy cmentarnej

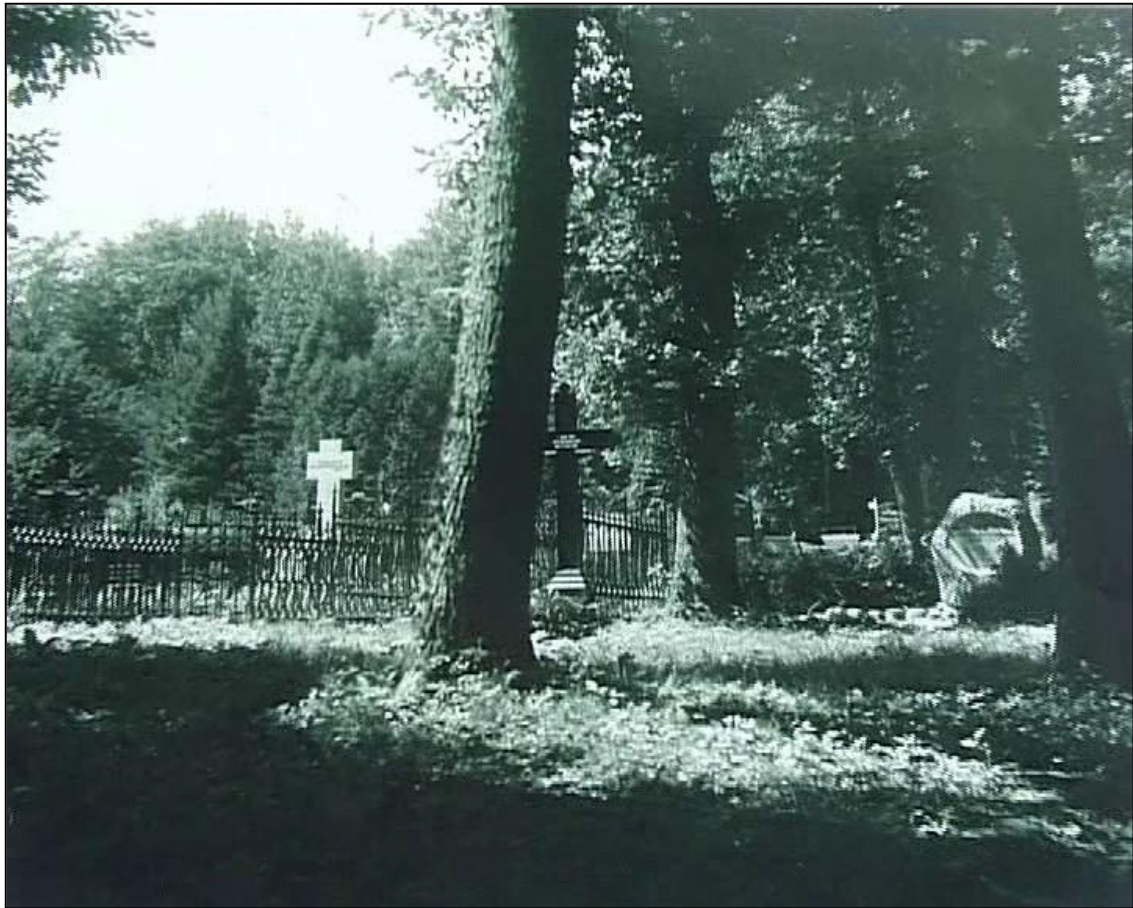
Fot.3 – widok na północno-wschodnią część cmentarza

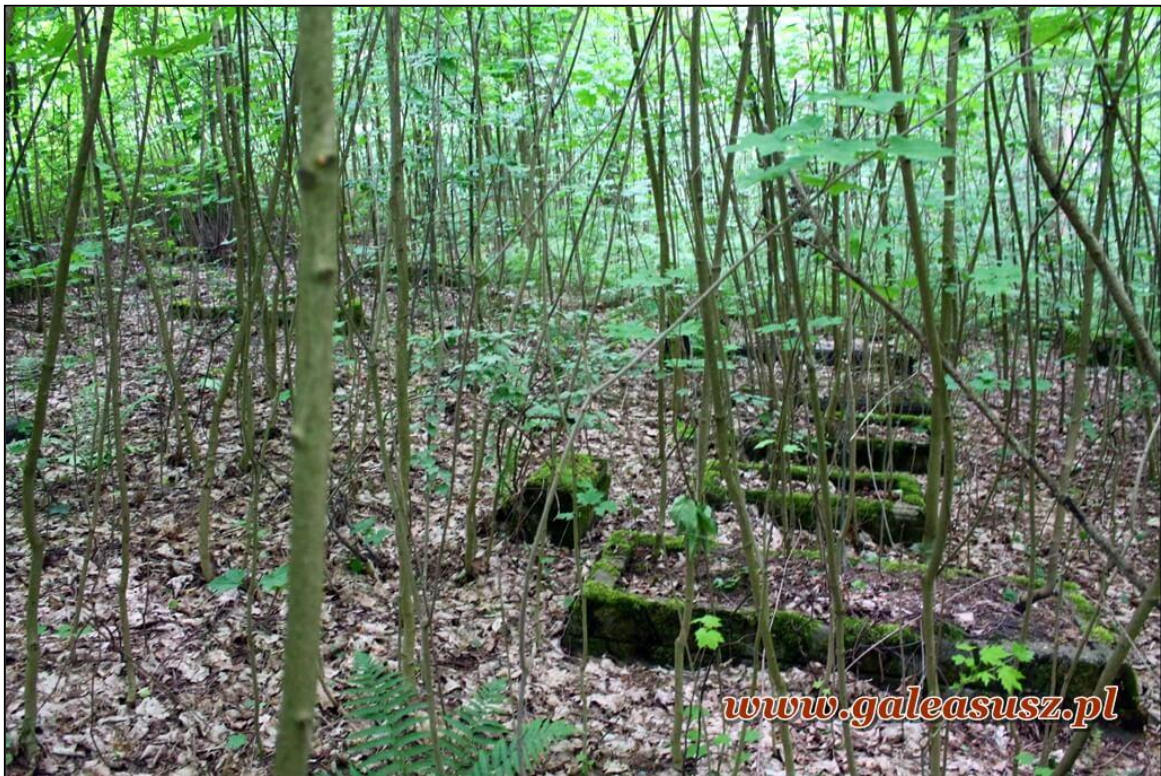
Fot.4 – stan południowo-wschodniej części cmentarza przed rozpoczęciem prac porządkowych w 2017 roku

Prace rewaloryzacyjne na terenie zabytkowego cmentarza ewangelickiego zostały rozpoczęte w dniach 2-3 czerwca 2017 roku. Polegały one w głównej mierze na usunięciu dziko rosnących krzewów oraz niewielkich drzew z gatunku Klon. (fot.4). W dalszej kolejności skoncentrowano się na usunięciu mniejszych chwastów oraz liści. Ostatnim etapem prac w 2017 roku było oczyszczenie ujawnionych nagrobków głównie porośniętych mchem. Pracami został objęty obszar o powierzchni około 25 arów znajdujący się w południowej części cmentarza. Był to obszar znajdujący się pomiędzy współczesnym cmentarzem a kaplicą. Podczas opisywanych prac ujawniono 75 nagrobków ewangelickich, które w większości przypadków znajdowały się w dobrym stanie zachowania. Jednocześnie dokonano wizji sąsiadującego terenu, podczas której stwierdzono, że dawny cmentarz zajmował o wiele większy obszar niż pierwotnie zakładano. W związku z powyższym podjęto decyzję o kontynuacji prac porządkowych w celu oczyszczenia całego obszaru cmentarza, na którym znajdowały się nagrobki i mogiły. Analogicznie do roku 2017, w 2018 roku prace rewaloryzacyjne polegały na usunięciu dziko rosnących krzewów, niewielkich drzew, chwastów (fot.5). W 2018 roku przeprowadzono także akcję odchwaszczania terenu przy użyciu środków chwastobójczych. Jednocześnie dokonano oczyszczenia części ujawnionych nagrobków. Nagrobki oczyszczano mechanicznie przy użyciu szpachelek i szczotek ryżowych tak, aby w możliwie najmniejszy sposób naruszać ich strukturę. Prace prowadzone w 2018 roku objęły dodatkowy północno-wschodni obszar cmentarza o powierzchni 36 arów a więc łącznie rewaloryzowany obszar obejmował powierzchnię ponad 60 arów. Dodatkowo w 2018 roku przeprowadzono sondażowe badania archeologiczne oraz dokonano ustawienia odrestaurowanego pomnika poświęconego poległym podczas I wojny światowej. W 2019 roku prace rewaloryzacyjne na zabytkowym cmentarzu ewangelickim były kontynuowane. Prace te były prowadzone w ramach realizacji zadania publicznego. Dzięki uzyskanemu dofinansowaniu oprócz prac porządkowych wykonano plan cmentarza, ustawiono tablicę informacyjną, dokonano naprawy części nagrobków oraz wykonano dokumentację dla wszystkich nagrobków, które posiadały zachowane napisy oraz dane pochowanych osób. Dzięki uzyskanej dotacji na terenie cmentarza ewangelickiego w Kamieńcu udokumentowano istnienie 171 nagrobków, z czego aż 61 z zachowanymi danymi spoczywających osób. Przeprowadzone w latach 2017-2019 prace w sposób znaczący zahamowały degradację opisywanego obiektu a także podniosły świadomość społeczną w zakresie istnienia takiego obiektu oraz konieczności jego ochrony z uwagi na posiadane walory historyczne.

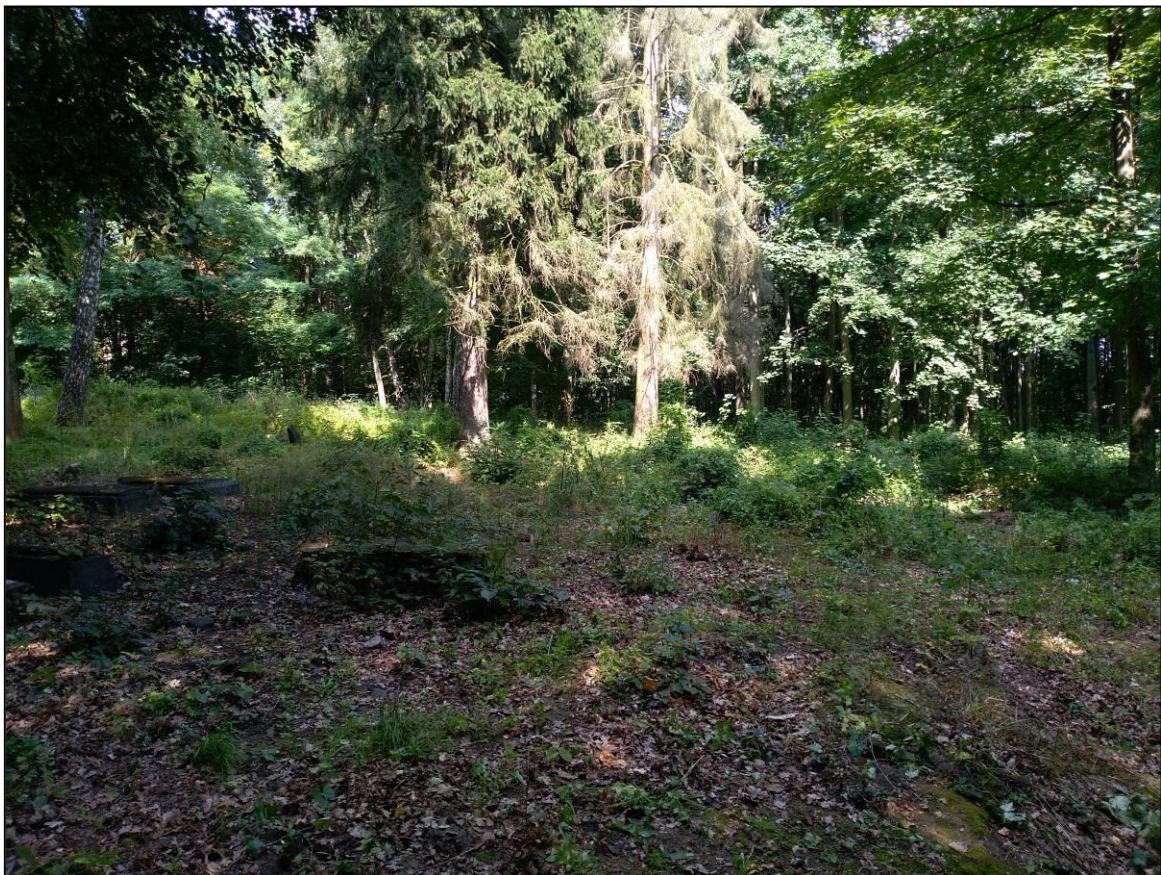
Fot.5 – stan północno-wschodniej części cmentarza przed rozpoczęciem prac porządkowych w 2018 roku

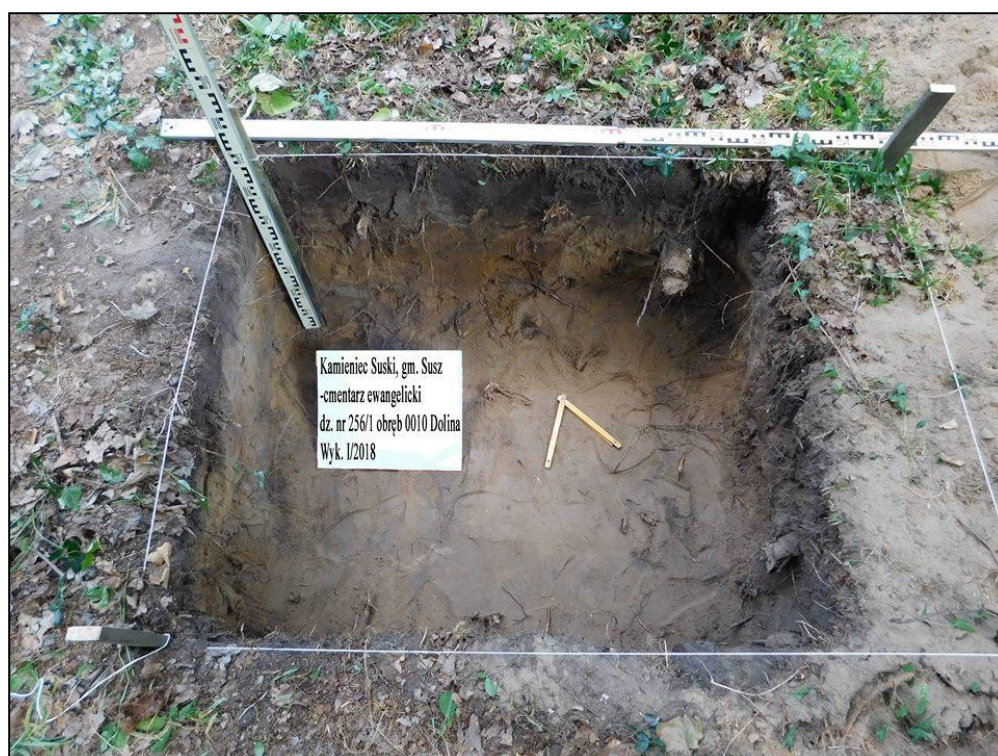
Fot. 6 – zdjęcie wykopu

Archeologiczne badania sondażowe na terenie cmentarza ewangelickiego w miejscowości Kamieniec gm. Susz działka numer 256/1 obręb Dolina ujętego w wojewódzkiej ewidencji zabytków przeprowadzone zostały zgodnie z wytycznymi określonymi w pozwoleniu Wojewódzkiego Urzędu Ochrony Zabytków w Olsztynie Delegatura w Elblągu z dnia 01.08.2018 roku nr 565/2018 IZAR.5161.51.2018.mm oraz przedstawionym przez Stowarzyszenie Historyczno-Badawcze „Galea” z siedzibą w Suszu programem badań. Ich głównym celem była weryfikacja występowania pochówku w miejscu planowanego wykonania fundamentu dla przeniesienia i ustawienia pomnika ufundowanego przez właściciela majątku w Kamieńcu dla mieszkańców Kamieńca, Olbrachtowa i Bronowa, którzy polegli podczas I wojny światowej. Pośrednimi celami badań były: rejestracja i dokumentacja ziemnych relikwów pochówku oraz nawarstwień i obiektów archeologicznych a także ewentualne odkrycie i udokumentowanie ruchomego materiału zabytkowego. Wykop sondażowy o pow. 1,21m² (1,1mx1,1m) został założony w miejscu przecięcia dwóch alejek cmentarza: alejki biegnącej równoległe do zlokalizowanych po przeciwnej stronie grobów oraz położonej do niej pod kątem prostym alejki prowadzącej do cmentarnej kaplicy. Brak widocznych relikwów nagrobków oraz topografia cmentarza sugerowały, że w przeszłości nie wykorzystywano tej części nekropoli jako miejsca pochówku dawnych mieszkańców Kamieńca. W wyniku przeprowadzonych prac dokonano eksploracji wykopu osiągając miąższość ok. 70cm. Nie zarejestrowano w jego obrębie naruszenia naturalnego układu warstw. W efekcie sprowadzał się on do obserwacji warstwy próchnicy o miąższości ok. 20 cm i zalegającej poniżej warstwy naturalnego calca. Badania wykluczyły lokalizację pochówku lub jakichkolwiek innych konstrukcji w tej części cmentarza w efekcie umożliwiło wykonanie betonowego fundamentu przeznaczonego do przeniesienia i posadowienia odrestaurowanego pomnika. Archeologiem kierującym i nadzorującym badania archeologiczne był mgr Łukasz Szczepański adiunkt Muzeum w Ostródzie.

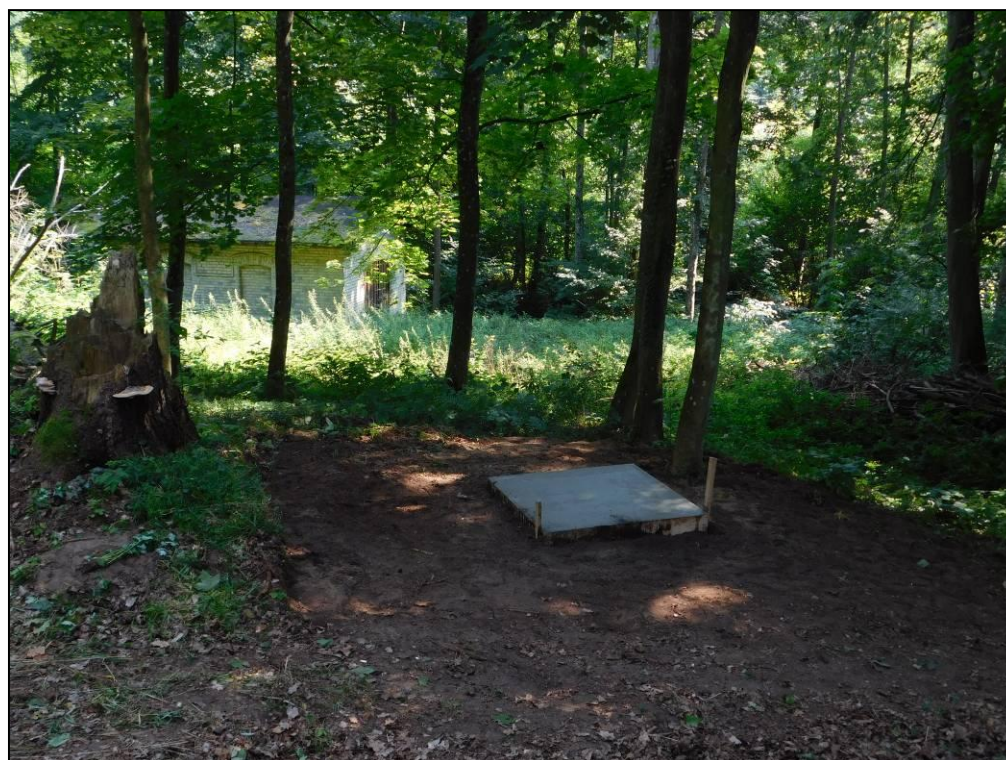
Fot. 7 – zdjęcie po zalaniu fundamentu w wykonanym wykopie i rozplantowaniu ziemi

5. Wykonanie betonowego-kamiennego fundamentu o wymiarach 98cm x 98cm na równi z poziomem gruntu i głębokości 60-70cm. Przymocowanie do fundamentu betonowego stopnia z wykorzystaniem oryginalnych elementów i uzupełnieniem braków mrozoodporną zaprawą betonową Baumit B20. Ustawienie pozostałych elementów pomnika łącząc je ze sobą mrozoodporną zaprawą klejową Atlas Plus C2TE S1.

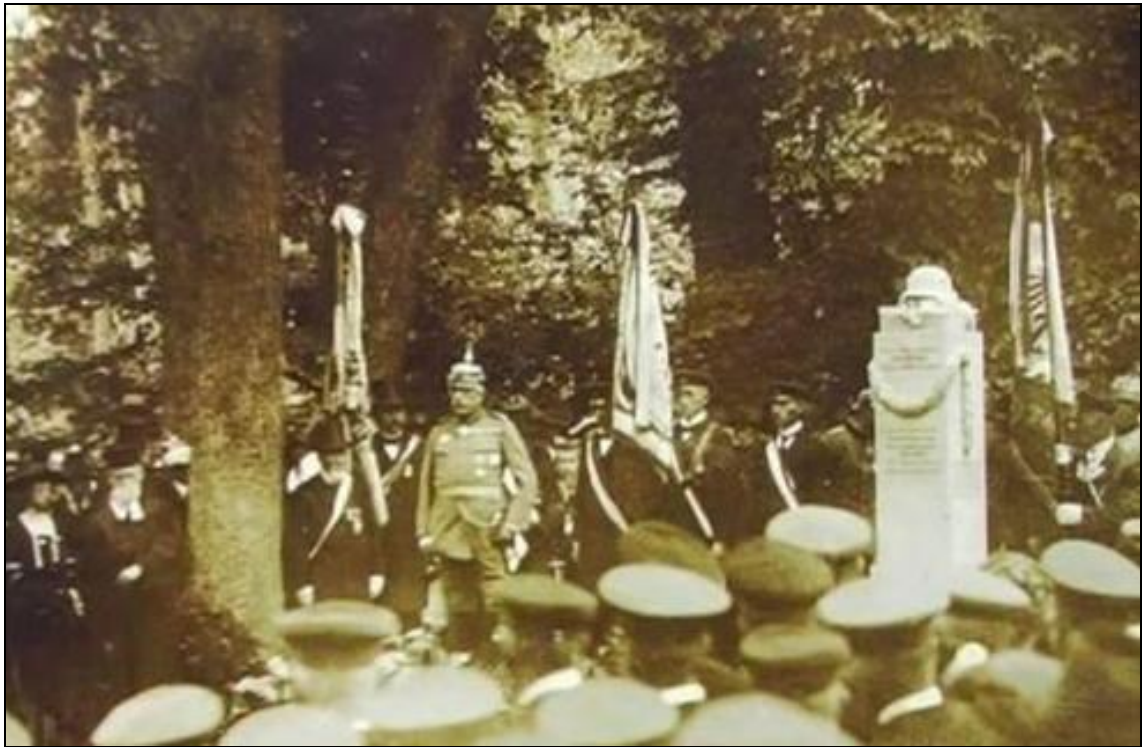
Fot.8 – stara fotografia przedstawiająca uroczystość przy pomniku

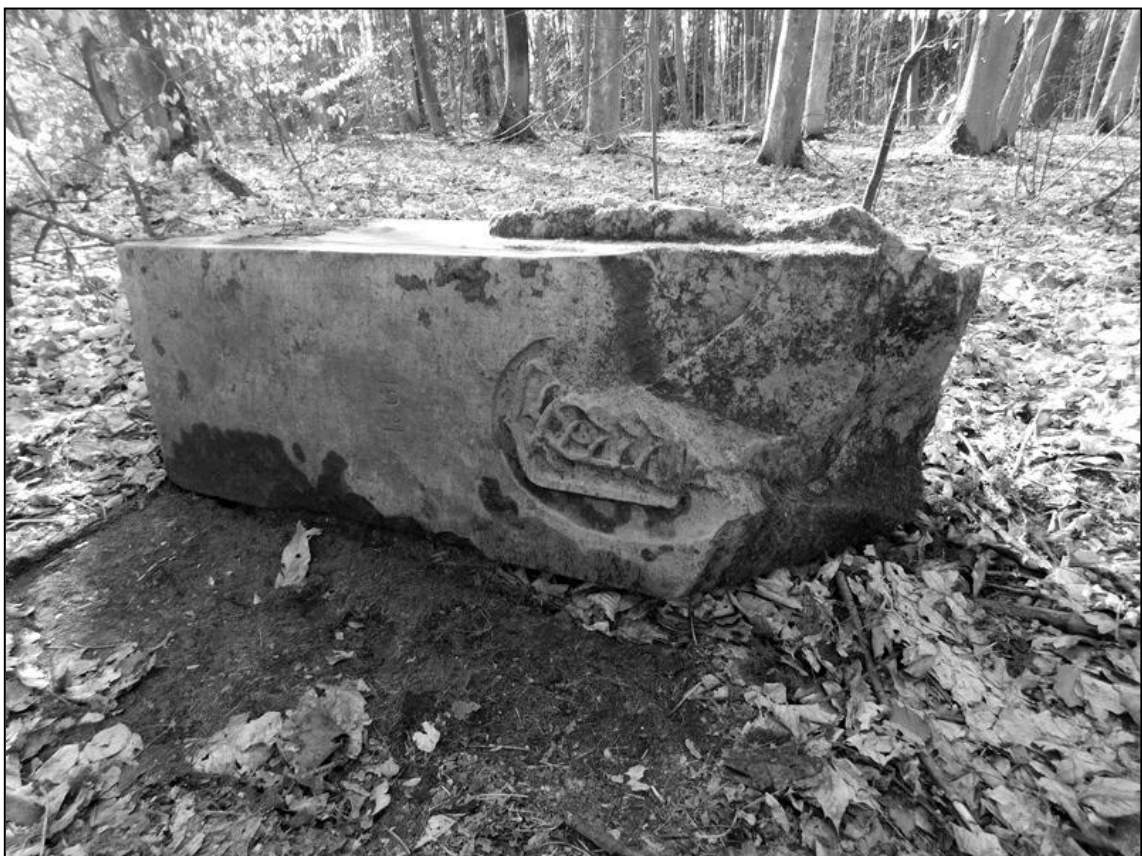
Odkryty w 2010 roku pomnik poświęcony poległym podczas I wojny światowej mieszkańcom Kamieńca, Olbrachtowa i Bronowa znajdował się w uszkodzonym stanie. Posiadał on widoczne ślady celowej dewastacji i z całą pewnością nie uległ uszkodzeniu w wyniku działania czynników pochodzenia naturalnego. Pomnik został odnaleziony w miejscu jego pierwotnego ustawienia o czym świadczy ujawniony fundament betonowo-kamienny. Wokół opisywanego fundamentu leżały kawałki zdewastowanego monolitu. W chwili odkrycia pomnika zdołano dotrzeć do zdjęcia (*fot.8*), które przedstawiało odbywającą się uroczystość przy obelisku, być może był to moment jego odsłonięcia w 1921 roku. Na zdjęciu widać, że pomnik był zwieńczony hełmem ułożonym na liściach dębu, spod którego wystawały rękojeści bagnetów. Dokonując prospekcji miejsca odnalezienia pomnika ujawniono wiele jego elementów, ale nie stwierdzono hełmu lub jego części, co jednoznacznie wskazuje na celowe odkucie tego elementu. Dodatkowo stwierdzono, że część widocznych na nim napisów w sposób celowy, przy użyciu ostrego narzędzia np. łomu została uszkodzona. Stan pomnika w chwili jego odkrycia nie był dobry, ale na tyle satysfakcjonujący, że możliwa była jego częściowa rekonstrukcja. W sposób znaczący uszkodzona była jego górna część oraz tył, na którym znajdował się herb rodziny zu Dohna wraz z datą jego ufundowania (*fot.9*). Po ocenie stanu pomnika stowarzyszenie przedstawiło konserwatorowi zabytków program prac rewitalizacyjnych uwzględniających jego naprawę.

fot.9 – stan głównej części pomnika wiosną 2018 roku

Dokładny plan i program rewitalizacji opisywanego pomnika przedstawiony wojewódzkiemu konserwatorowi zabytków obejmował następujące działania:

1. Zebranie i przetransportowanie wszystkich elementów pomnika z wyjątkiem fundamentów usytuowanych w gruncie do siedziby stowarzyszenia tj. Susz ul. Kopernika 15.

2. Oczyszczenie wszystkich elementów pomnika z mchu i innych zabrudzeń przy użyciu szczotek ryżowych oraz środka chemicznego do mchu Randacol 680EC firmy Agrecol, w celu zapobiegnięcia ponownego porośnięcia obiektu.

3. Przytwierdzenie (przyklejenie) odłamanych fragmentów do głównego postumentu przy użyciu zaprawy klejowej mrozoodpornej Atlas Plus C2TE S1 charakteryzującą się dużą odpornością na wpływ warunków atmosferycznych oraz pękanie i wykruszanie. Uzupełnienie braków z zachowaniem widocznych uszkodzeń (np. uszkodzony herb) mrozoodporną zaprawą betonową Baumit B20 w celu uzyskania pierwotnej formy górnej części pomnika umożliwiającej ustawienie oryginalnego cokoliku pod hełm.

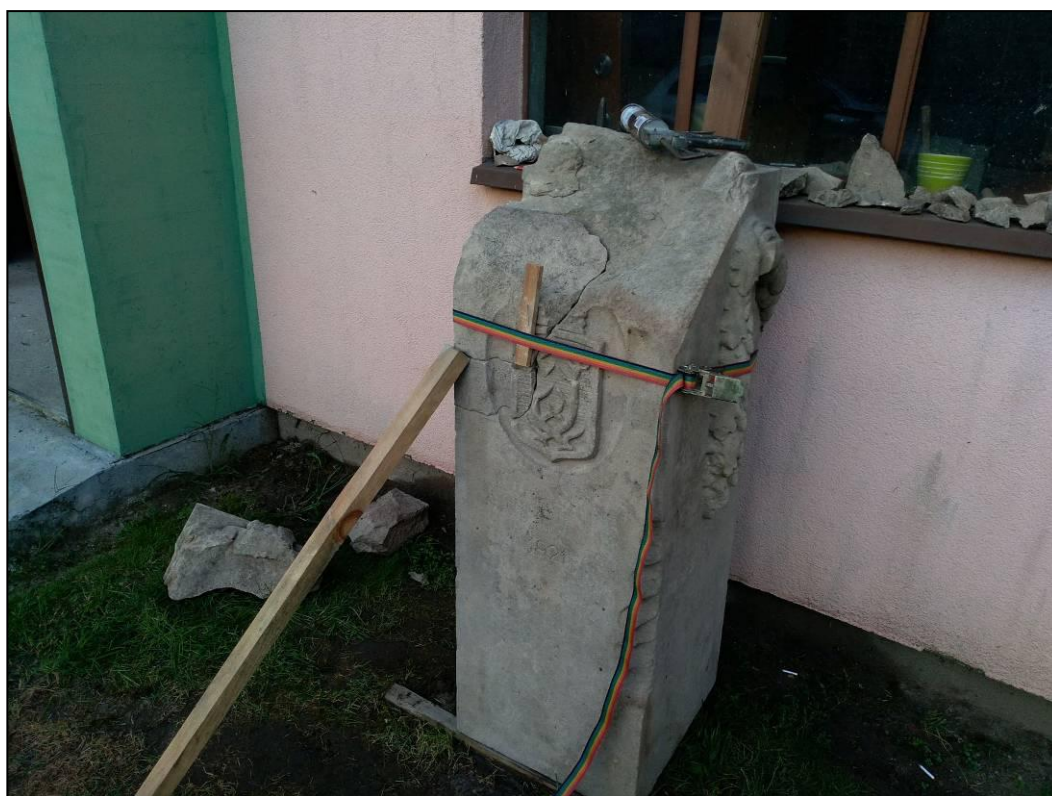
Fot.10 – rekonstrukcja pomnika, sklejanie poszczególnych elementów

rodzinnym zakładzie a także samodzielnie w latach 90-tych prowadził zakład kamieniarski. Pierwszą wykonaną czynnością było usunięcie wszelkich zabrudzeń z powierzchni pomnika. Pierwotnie do tego celu zakładano użycie środków chemicznych ale ostatecznie wszystkie jego elementy zostały wyczyszczone przy użyciu samej wody z wykorzystaniem myjki ciśnieniowej. Po oczyszczeniu okazało się, że pomnik wykonany jest z piaskowca a nie tak jak pierwotnie zakładano z betonu. Kolejny etap polegał na dopasowywaniu i przyklejaniu odłamanych elementów w miejsce pierwotnego ich ułożenia. Pierwszy element przyklejono przy użyciu zaprawy klejowej mrozoodpornej Atlas Plus C2TE S1. Metoda ta jednak od razu okazała się wadliwa, ponieważ stosowana zaprawa uniemożliwiała dokładne dopasowanie odłamanych elementów powodując ich odstawanie od siebie o grubość zastosowanej zaprawy. W związku z powyższym do przyklejenia pozostałych elementów zastosowano klej montażowy do betonu odporny na warunki atmosferyczne. Kolejne elementy pomnika łączono z wykorzystaniem wymienionego kleju oraz dociskając je do siebie przy użyciu ścisków lub pasa (fot.10). Zastosowana metoda okazała się skuteczniejsza ponieważ pozwoliła na precyzyjniejsze łączenie ze sobą poszczególnych elementów pomnika.

Opisywaną metodą przyklejono wszystkie pasujące do siebie elementy. Po ich przyklejeniu widoczne ubytki uzupełniono mrozoodporną zaprawą klejową. Niestety jak już zostało wspomniane wcześniej wśród znalezionych luźnych elementów brakowało górnej części

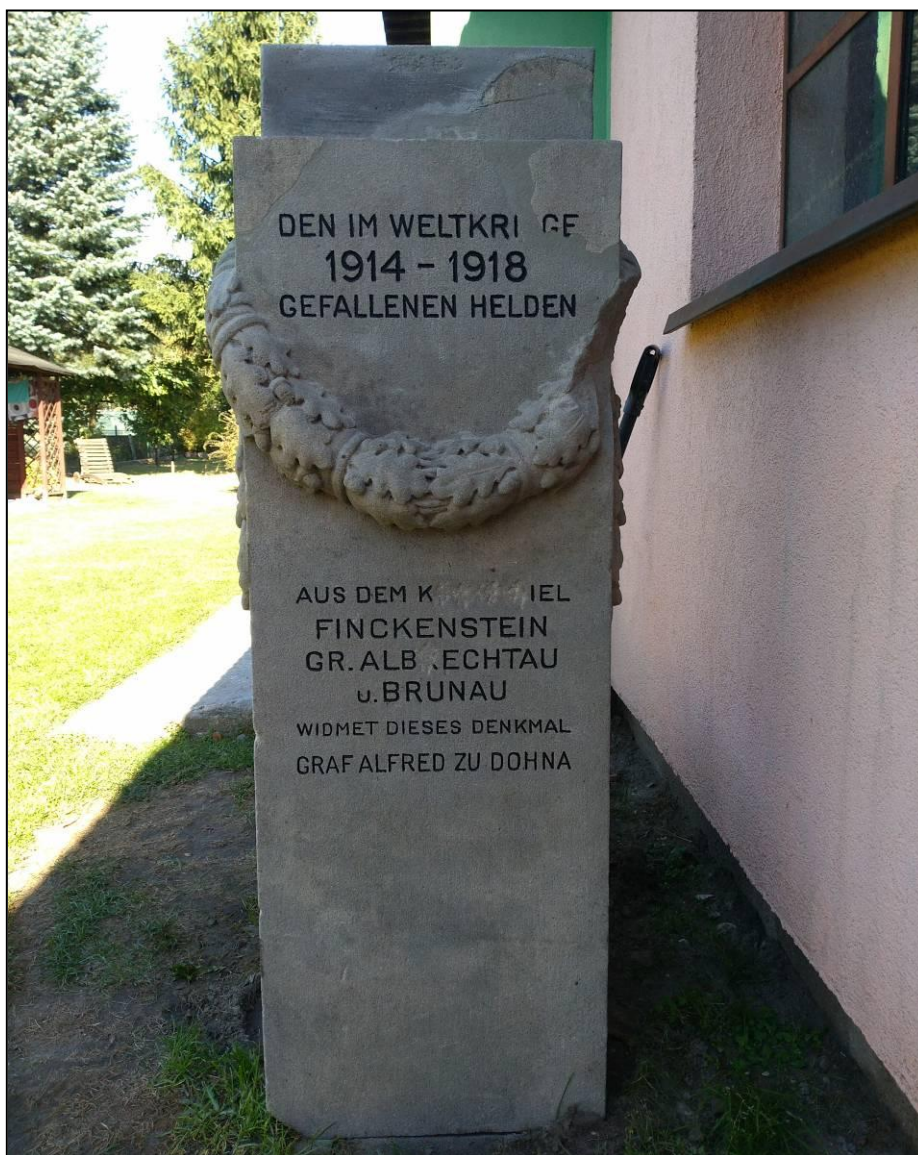
Fot.11 – pomnik w siedzibie stowarzyszenia po wykonanej rekonstrukcji i pomalowaniu napisów

pomnika w postaci hełmu. W związku z powyższym postanowiono, że pomnik zostanie zwieńczony cokolikiem w oryginalnych rozmiarach, na którym pierwotnie znajdował się wspomniany hełm. Jednocześnie odstąpiono od wykonania repliki wspomnianego hełmu uznając, że dokonana rekonstrukcja będzie jednocześnie świadectwem historii tego monumentu. Górny cokolik wykonano z zaprawy betonowej. Niewykorzystane elementy pomnika pozostawiono w siedzibie stowarzyszenia, gdzie przechowywane są do chwili obecnej. Po odtworzeniu i odrestaurowaniu pomnika ręcznie pomalowano napisy znajdujące się na nim. Napisy zostały pomalowane czarną farbą olejną, co poprawiło ich widoczność i czytelność (fot.11).

Ostatnim etapem prac przy pomniku w siedzibie stowarzyszenia była jego impregnacja mająca na celu ochronę przed wpływem warunków atmosferycznych. Impregnację przeprowadzono dwukrotnie przy użyciu preparatu o nazwie „Piaskowieclux” firmy Aksil.

Zastosowany preparat posiada właściwości głęboko penetrujące, wzmacniające oraz ochronne od szkodliwych działań wody, mrozu, jonów chlorkowych oraz zanieczyszczeń atmosferycznych. Prace restauratorskie pomnika w siedzibie stowarzyszenia trwały dwa miesiące.

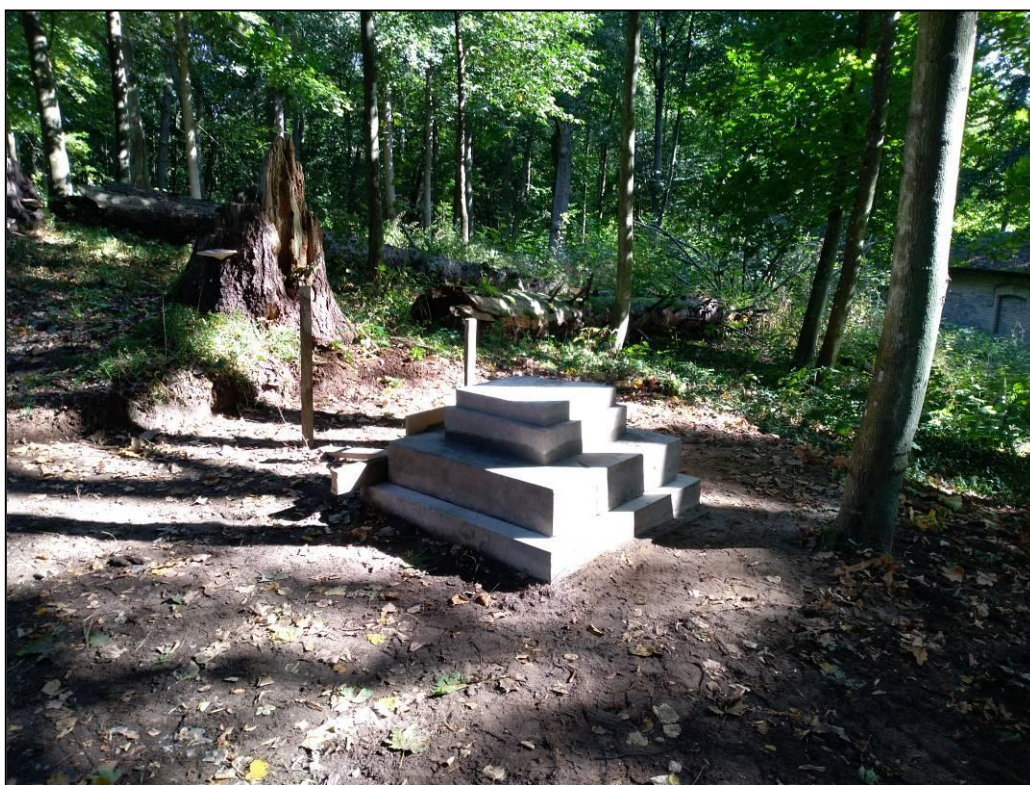
Fot.12 – dolna część pomnika tuż po zamontowaniu 22.09.2018r.

Równolegle do prac restauratorskich pomnika wykonywano także prace na terenie cmentarza, które miały na celu przygotowanie nowego miejsca do jego ustawienia. Jak opisano w poprzednim dziale w docelowym miejscu ustawienia pomnika przeprowadzono sondażowe badania archeologiczne, które wykluczyły istnienie pochówku. Po przeprowadzeniu badań wykonano fundament betonowo-kamienny. Fundament, na którym pierwotnie był ustawiony pomnik posiadał wymiary 98x98cm. Nowy fundament wykonano nieco większy, bowiem o wymiarach 110x110cm. Został on wykonany w dniu 17 sierpnia 2018 roku. W dniu 22 września na fundamencie zamontowano pierwsze dolne części pomnika, przygotowując je do ostatecznego ustawienia głównej jego części (*fot.12*). Brakujące elementy dolnych cokołów uzupełniono zaprawą betonową. Ustalono także, że pierwotnie pomiędzy pierwszymi stopniami pomnika istniała pusta przestrzeń, która teraz została wypełniona betonem, co dodatkowo wzmocniło całą konstrukcję pomnika.

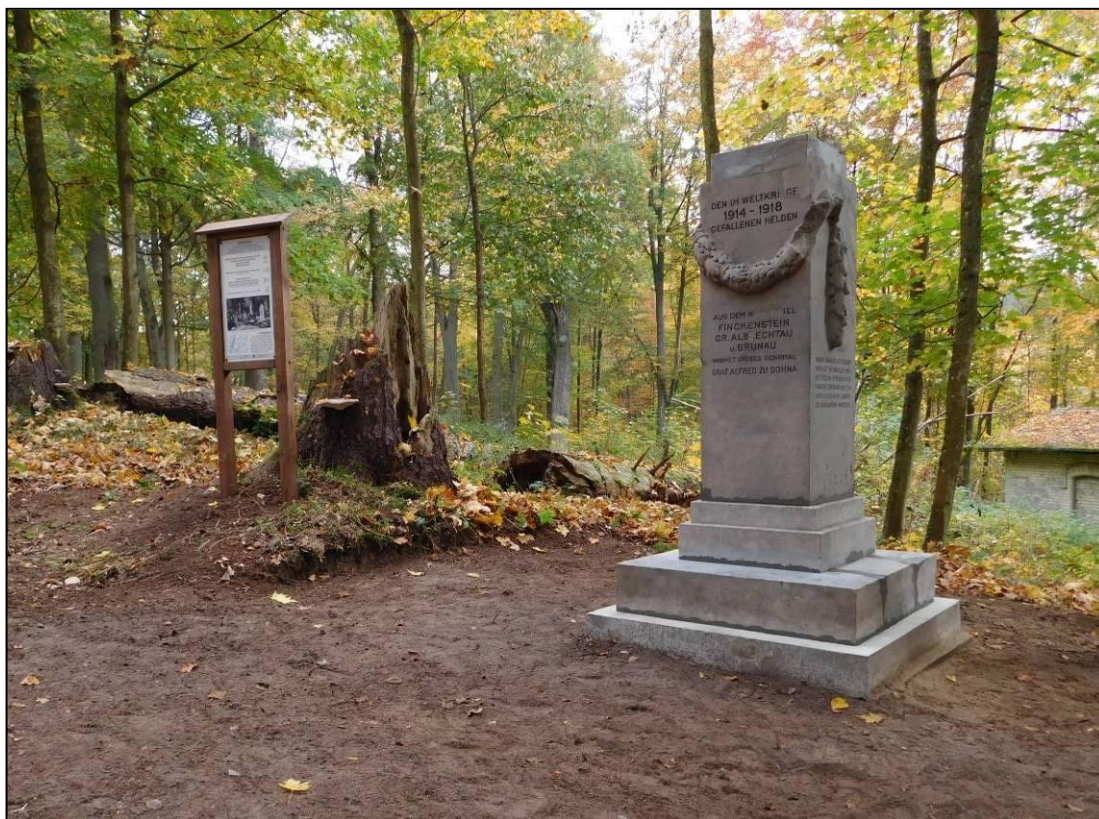
Fot.13 – odrestaurowany pomnik ustawiony na terenie zabytkowego cmentarza ewangelickiego w Kamieńcu

Ostatnim etapem prac restauratorskich było ustawienie głównej, odrestaurowanej części pomnika w uprzednio przygotowanym miejscu na terenie zabytkowego cmentarza ewangelickiego w Kamińcu (*fot.13*). Ustawienie pomnika nastąpiło w dniu 18 października

2018 roku. Po ustawieniu pomnika dokonano impregnacji jego dolnej części a po upływie wymaganego czasu całości pomnika. Ostatecznie na pomnik nałożono trzy warstwy impregnatu.

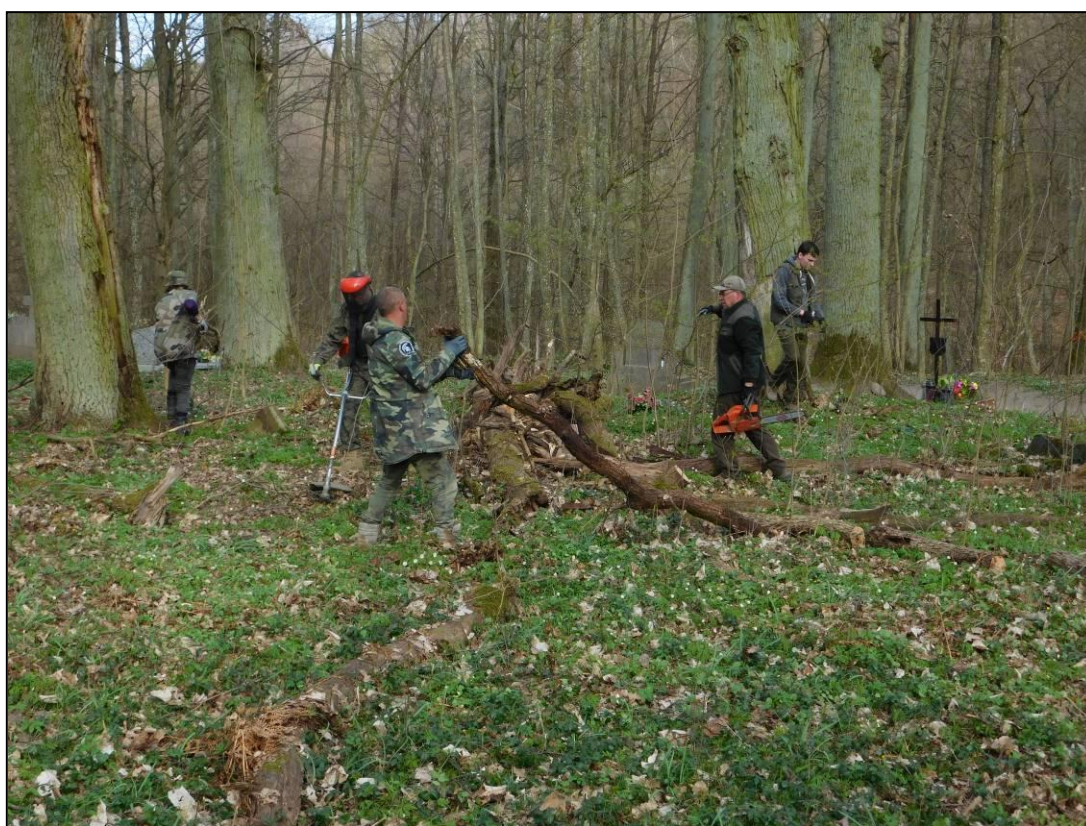
Fot. 14 – rozpoczęcie realizacji zadania publicznego, prace w dniu 13.04.2019r.

skali ale przede wszystkim z namierzeniem i zapisaniem współrzędnych geograficznych wszystkich ujawnionych nagrobków. Jest to o tyle istotne, że w przyszłości, nawet jeśli dojdzie do uszkodzenia poszczególnych nagrobków to i tak będzie wiadomo, w którym miejscu znajduje się mogiła oraz kto jest tam pochowany. Na planie uwzględniono także istniejące aleje cmentarne, starodrzew z podziałem na drzewa liściaste i iglaste a także inne stałe obiekty jak kaplica, czy przeniesiony pomnik dla poległych podczas I wojny światowej. Same prace rewaloryzacyjne zabytkowego cmentarza ewangelickiego w Kamieńcu podzielono na cztery etapy i były one prowadzone w dniach 13 kwietnia, 29 czerwca, 7 września oraz 5 października 2019 roku. Analogicznie do lat ubiegłych polegały one na usuwaniu zbędnych krzewów, niewielkich drzew tzw. samosiejek oraz chwastów (fot.14).

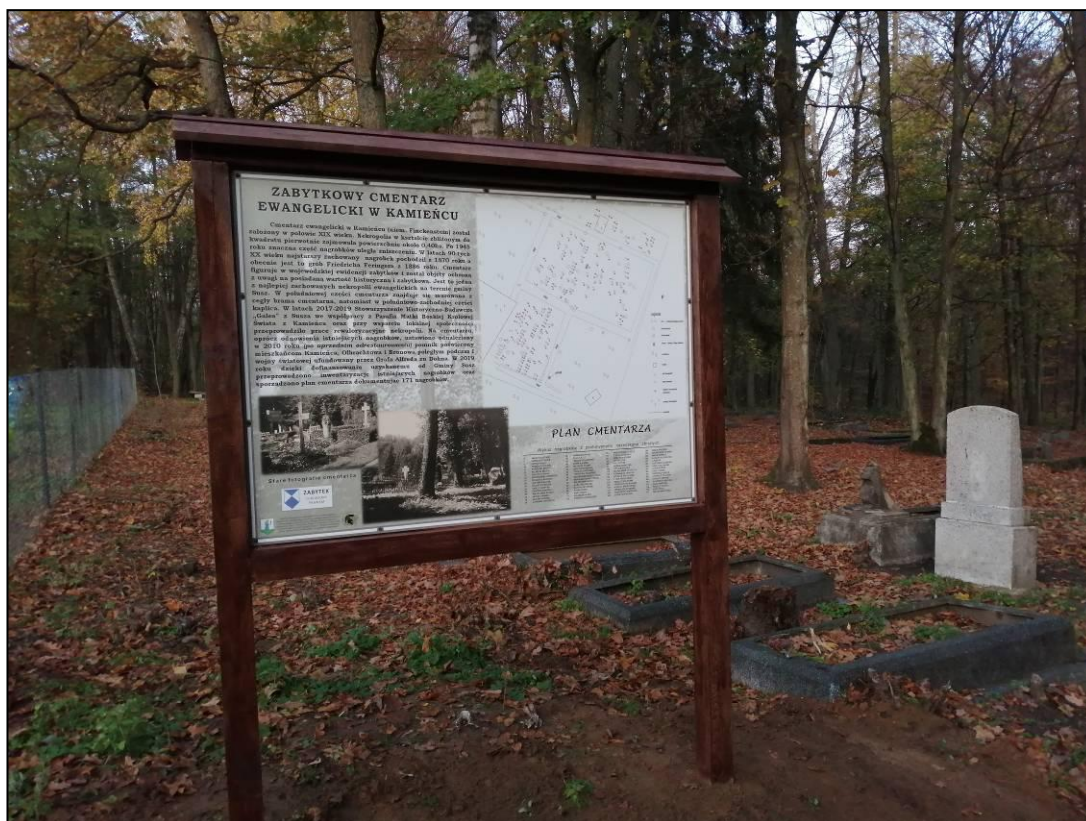
Fot. 15 – tablica informacyjna ustawiona na terenie cmentarza

dwóch żeliwnych krzyży nagrobnych. Jeden z nich posiadał złamane prawe ramię. Ujawnione krzyże poddano zabiegom konserwatorskim, które przeprowadził Mariusz Sikora. W przypadku uszkodzonego krzyża w pierwszej kolejności dokonano jego naprawy poprzez przyspawanie odłamanej ramienia. Oba odkryte krzyże oczyszczono z rdzy stosując metodę piaskowania a następnie pokryto warstwą farby antykorozyjnej. Na koniec krzyże pomalowano czarną farbą olejną i dokonano ich montażu w pierwotnym miejscu odnalezienia na terenie cmentarza. Odkrycie wspomnianych krzyży było niezwykle istotne (*czytaj rozdział 10 – Nagrobki o dużej wartości historycznej i zabytkowej*). Poza opisanymi powyżej krzyżami podczas prac rewaloryzacyjnych odkryto szereg innych nagrobków i ich istotnych elementów, które dotychczas pozostawały niewidoczne. Miało to istotne znaczenie w kontekście sporządzanej dokumentacji a także podkreśliło charakter obiektu i jego walory zabytkowe. Ostatnim etapem realizacji projektu „Rewitalizacja Zabytkowego Cmentarza Ewangelickiego w Kamieńcu” było wykonanie i ustawienie na jego terenie tablicy informacyjnej (*fot.15*). Na tablicy informacyjnej zamieszczono uprzednio wykonany plan cmentarza a pod nim wykaz 61 nagrobków z imionami i nazwiskami zmarłych. Tablica zawiera także informacje o samym cmentarzu, pracach wykonanych w latach 2017-2019 oraz dwie stare fotografie. Tablicę ustawiono bezpośrednio przy alejce prowadzącej od obecnego cmentarza do kaplicy.

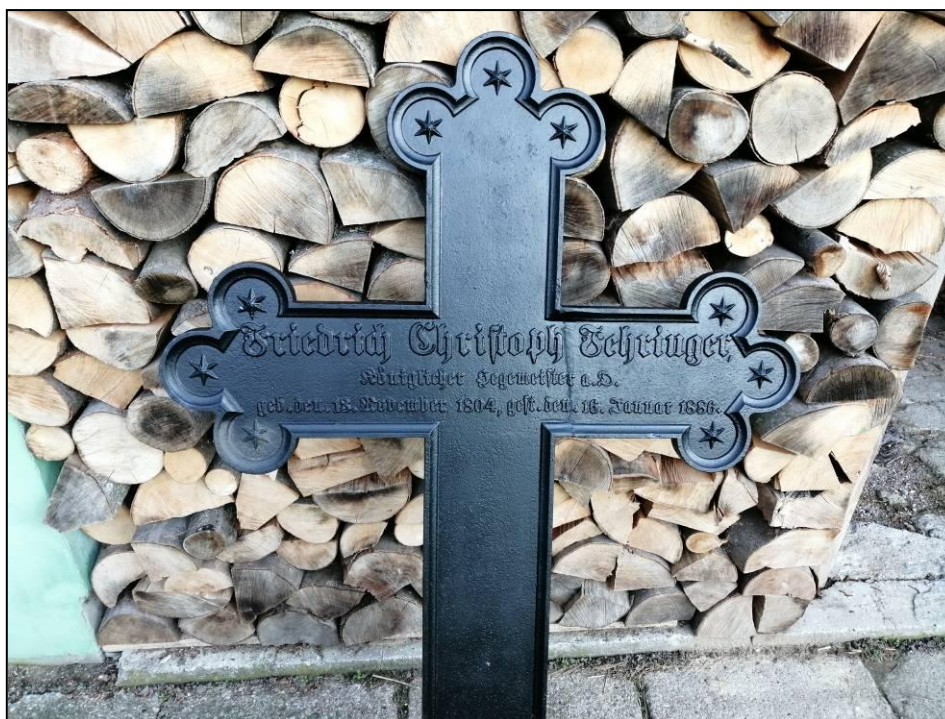
Fot. 16 – żeliwny krzyż znaleziony podczas prac rewaloryzacyjnych

Do tych najciekawszych i najcenniejszych w pierwszej kolejności zaliczyliśmy odnalezione dwa żeliwne krzyże. Ich odnalezienie, odrestaurowanie i ponowne ustawienie było o tyle istotne, że były to dwa ostatnie ujawnione krzyże pochodzące z tego cmentarza. Wiemy o tym, że na terenie cmentarza ewangelickiego w Kamieńcu takich krzyży było zdecydowanie więcej o czym świadczy jedna ze starych fotografii a także kamienne cokoły, które widoczne są do chwili obecnej, na których montowane były tego typu krzyże. Odnalezienie krzyży było istotne także z punktu widzenia ustalenia najstarszych pochówków. Dzięki ich odnalezieniu wiemy, że pochodzą one z 1886 roku a dokładnie, że zostały one postawione dla osób, które zmarły właśnie w tym roku. Reasumując dzięki podjętym pracom rewaloryzacyjnym wiemy, że na dzień dzisiejszy najstarszy zachowany nagrobek pochodzi z 1886 roku (*fol.16*). Nagrobek ten wykonany jest z kamiennego cokołu, w którym zamontowany był żeliwny krzyż. Osobą pochowaną w tym miejscu jest Friedrich Fehring, który zmarł 16 stycznia 1886 roku. Dodatkowo wiemy, że krzyż został wykonany na zamówienie w fabryce Bernhard Stower ze Szczecina.

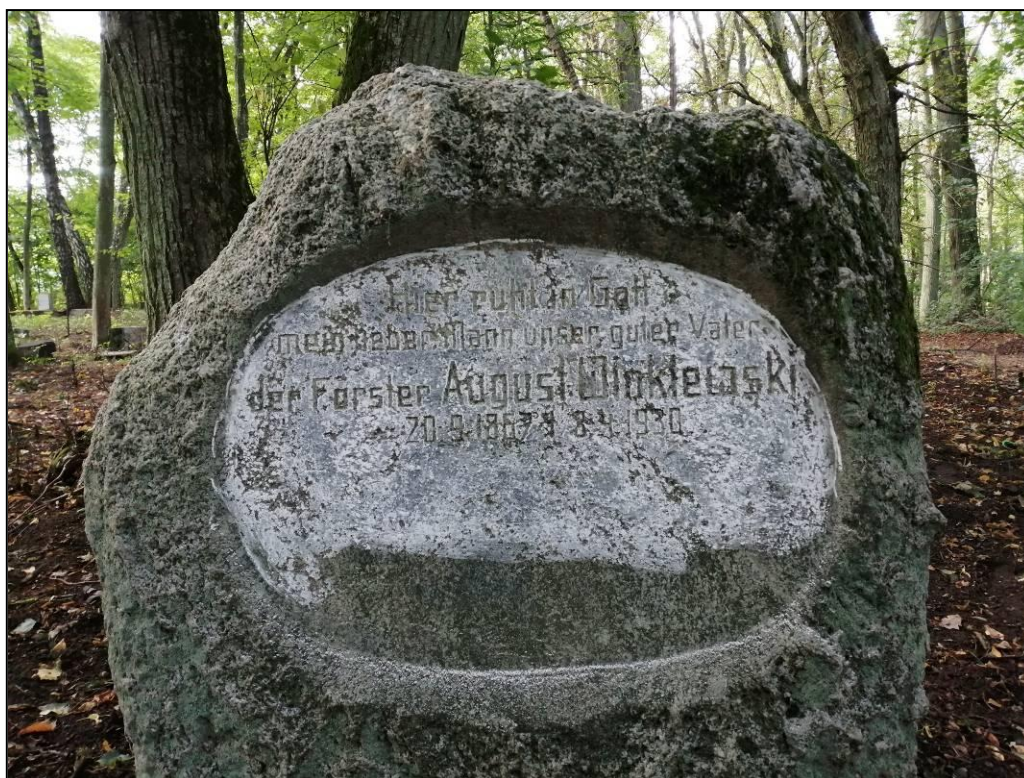
Kolejny wartościowy nagrobek znajduje się przy alejce w północnej części cmentarza, a który na planie został oznaczony numerem 130. Nagrobek wykonany jest z kamienia naturalnego (granitu), który został uformowany w kształcie obelisku (fot.17). Nie jest wykluczone, że do wykonania nagrobka mógł zostać wykorzystany duży kamień polny. Wyjątkowość opisywanego pomnika polega na tym, że jest to jedyny zachowany egzemplarz wykonany z kamienia naturalnego. Ponadto nagrobek wskazuje miejsce pochówku Augusta Wioklewskiego, który jak wynika z napisów na płycie sprawował funkcję leśniczego a więc stanowi źródło wiedzy z zakresu historii regionu.

Fot.17 – nagrobek leśniczego A.Wioklewskiego wykonany z granitu

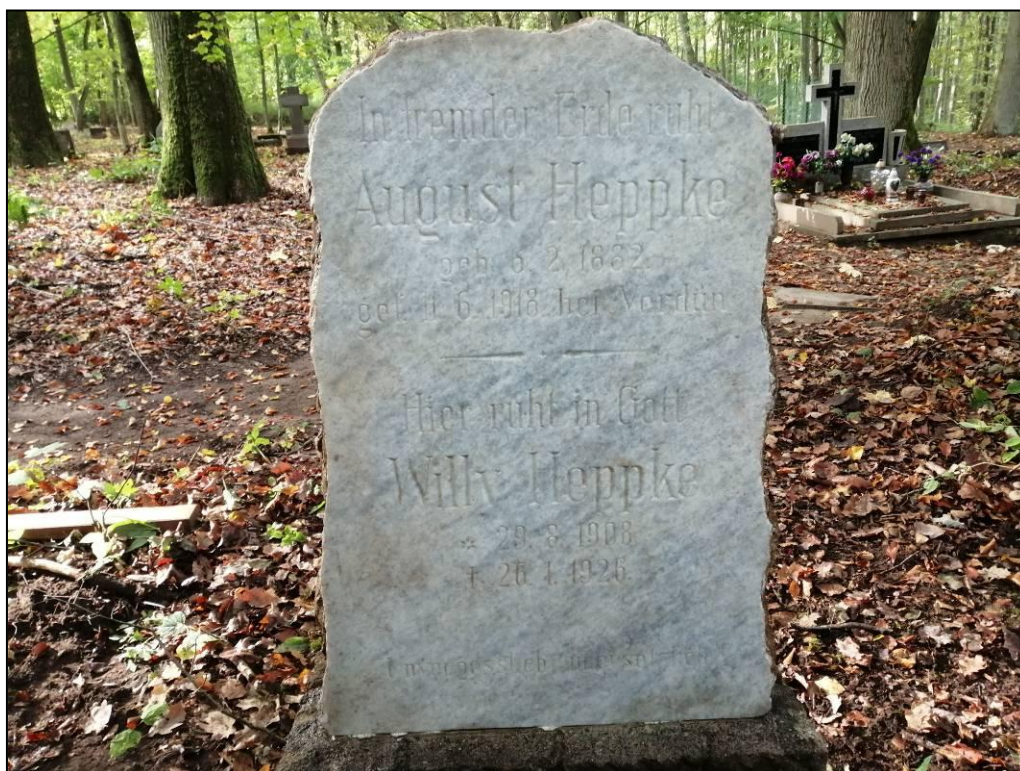
Nagrobek oznaczony na mapie numerem 169 znajdujący się w północno – wschodniej części cmentarza został odkryty w ostatnim dniu prac rewaloryzacyjnych, czyli 5 października 2019 roku (fot.17). W miejscu jego odkrycia na powierzchni gruntu leżał betonowy cokół natomiast tablica napisowa znajdowała się pod ziemią. Dół części napisowej nagrobka tj. fundament i cokół wykonane są z betonu w kształcie sześcianów stylizowanych na kamień polny. Górna tablica napisowa wykonana jest z lastrico o chropowatych ściankach bocznych, co miało sprawiać wrażenie, że jest ona wykonana z kamienia naturalnego. Przód tablicy jest polerowany, posiada wykute litery oraz jest pomalowany farbą koloru białego, sprawiając wrażenie, że tablica wykonana została z marmuru. O wyjątkowości opisywanego nagrobka

Fot 17 – tablica napisowa poległego pod Verdun Augusta Heppke stylizowana na marmur

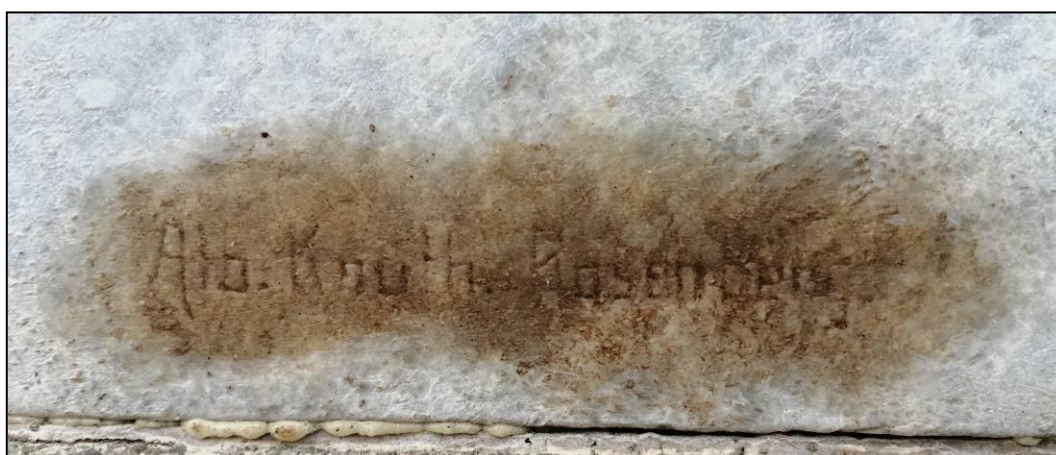
świadczą dwa elementy. Po pierwsze napisy na nagrobku świadczą o tym, że nagrobek został postawiony symbolicznie dla Augusta Heppke, który poległ 11 czerwca 1918 roku pod Verdun. Wiemy, że w opisywanym miejscu został pochowany najprawdopodobniej syn poległego Willy Heppke, który zmarł 26 stycznia 1926 roku a więc nagrobek został wykonany w 1926 roku lub później. Po drugie w dolnym prawym rogu tablicy został wyryty napis wykonawcy pomnika. Wiemy, że był nim Albert Knuth z Susza (niem. Rosenberg), co jest cenną informacją z zakresu historii regionu (fot.18).

Fot. 18 – napis w dolnej prawej części tablicy napisowej

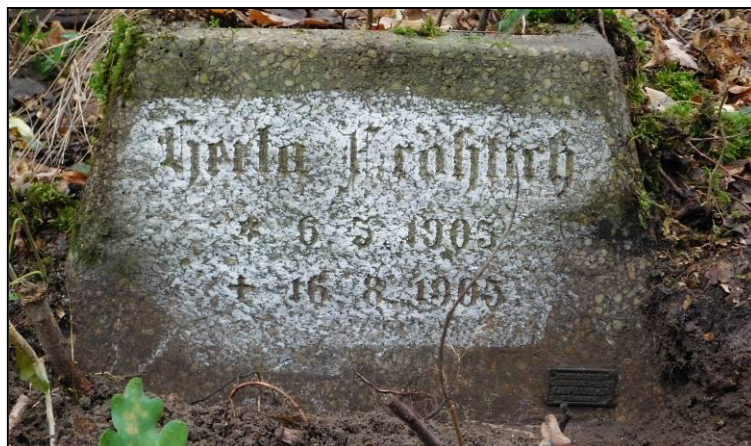
Fot. 20 – nagrobek oznaczony nr 145 z widoczną tabliczką reklamową

Następne dwa nagrobki są nagrobkami wykonanymi z białego lastrico. Pomniki te zostały wykonane dla osób, które zmarły w 1904 i 1905 roku. Na planie zostały one oznaczone numerami 145 (fot.20) i 154 (fot.21). O wartości historycznej nagrobków świadczy fakt, że posiadają one przytwierdzone mosiężne tabliczki reklamowe ich wytwórcy, którym była fabryka cementu oraz konstrukcji betonowych z Grudziądza (fot.22).

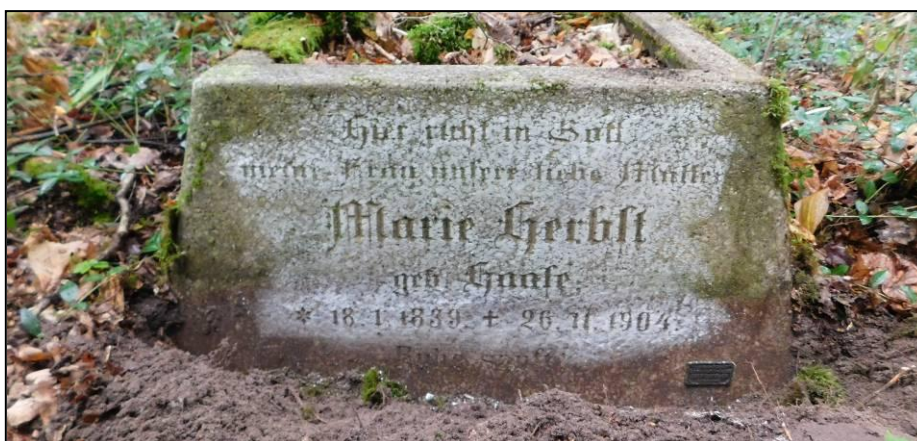
Fot. 21 – nagrobek oznaczony nr 154 z widoczną tabliczką reklamową

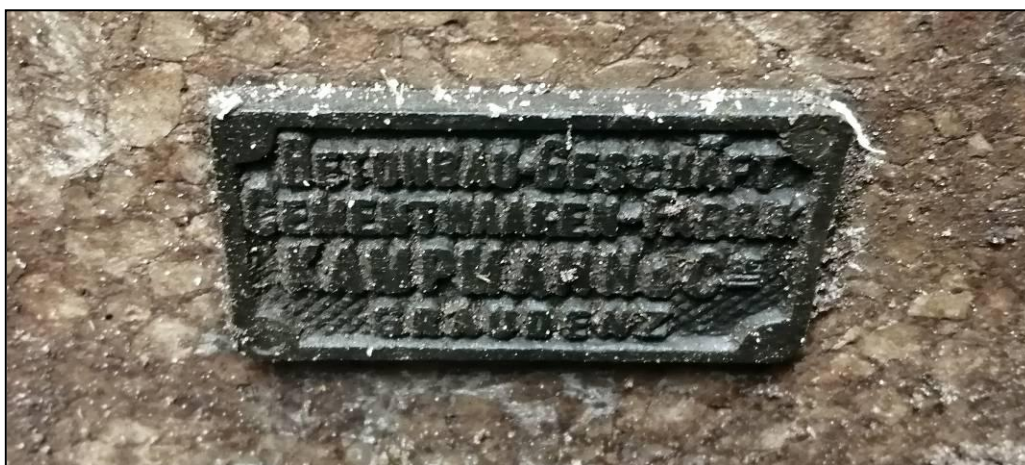
Fot. 22 – mosiężna tabliczka reklamowa z nagrobków nr 145 i 154
