*Stowarzyszenie Historyczno-Badawcze „Galea”
14-240 Susz, ul. Kopernika 15*

SPRAWOZDANIE

z prac rewaloryzacyjnych zabytkowego cmentarza
ewangelickiego w miejscowości Kamieniec gm. Susz
przeprowadzonych w latach 2017-2019

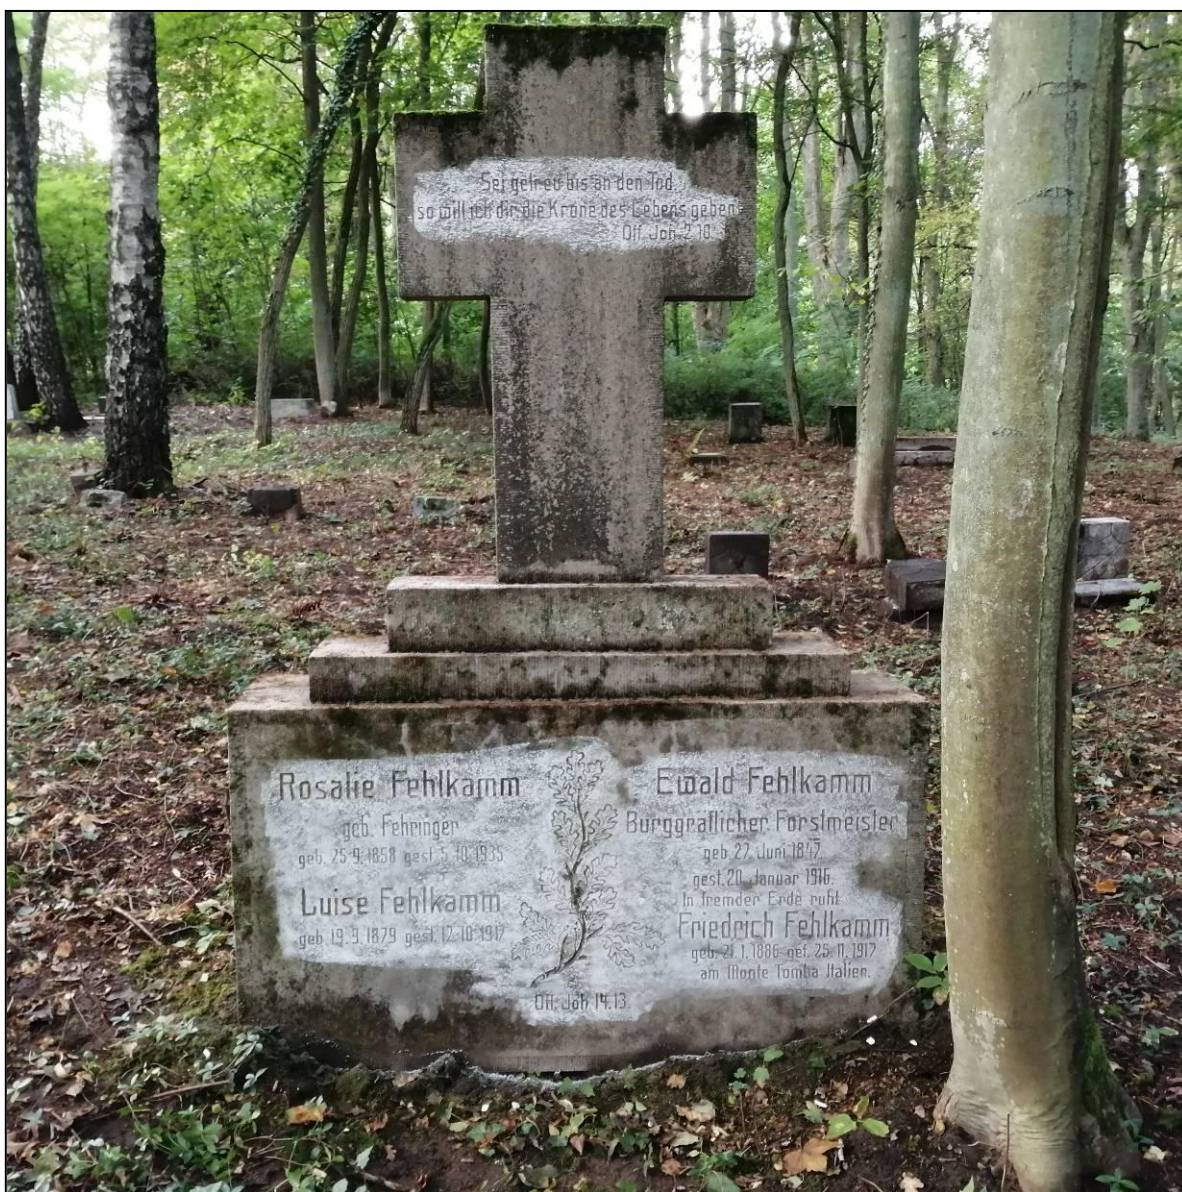
Spośród wszystkich nagrobków znajdujących się na zabytkowym cmentarzu ewangelickim w Kamieńcu na uwagę zasługuje także największy z nich. Jest to pomnik rodzinny Fehlkamm wykonany z betonu znajdujący się w północnej części cmentarza, oznaczony na mapie numerem 124 (fot.23). Pomnik posiada okazały cokół, na którym wykuto napisy, zaś w górnej części zwieńczony jest krzyżem z wykutym cytatem z pisma świętego. W środkowej części cokołu z napisami wykuto gałąź dębową, którą z jednej strony należy wiązać z pochowanym w tym miejscu: nadleśniczym lasów grafów zu Dohna Ewaldem Fehlkamem oraz z pochówkiem Friedricha Fehlkamma, który poległ w 1917 roku podczas I wojny światowej.

Fot. 23 – nagrobek rodzinny Fehlkamm oznaczony numerem 124
